NOM Can Valls		CODI 124	
Nucli o indret:	Mas Fabrera		
Coordenades UTMx	438069	Coordenades UTMy	4610776
	Polígon: 3		
	Parcel·la: 88		
Qualificació del sòl	10c		
Protecció actual	Cap

1.- DESCRIPCIÓ DE LA MASIA O CASA RURAL:

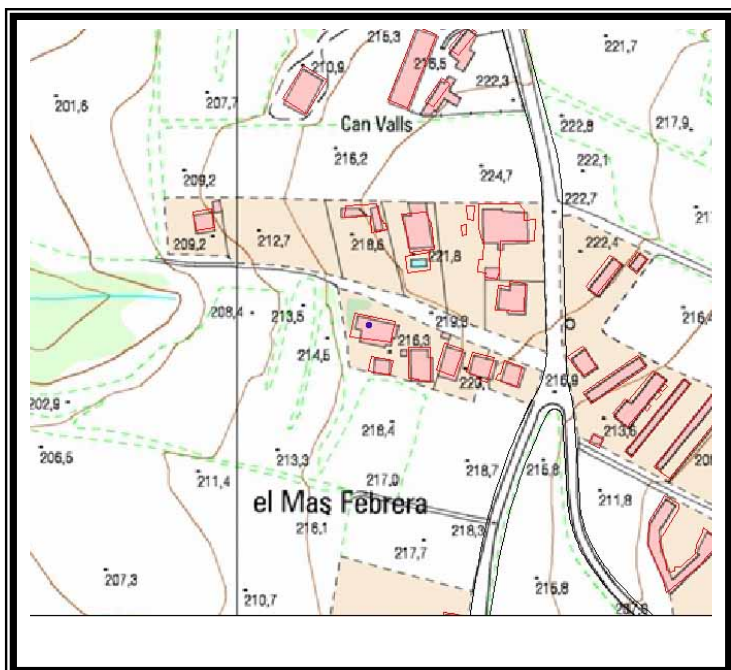
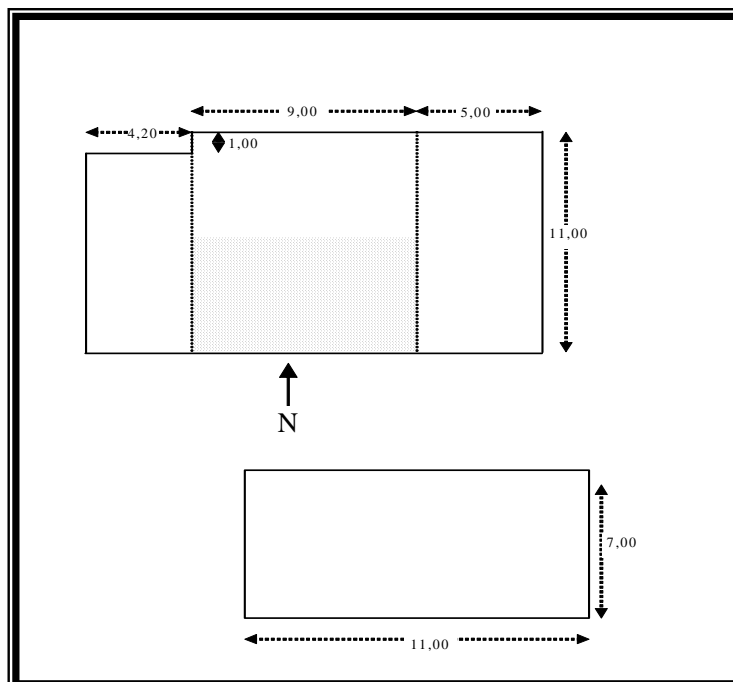
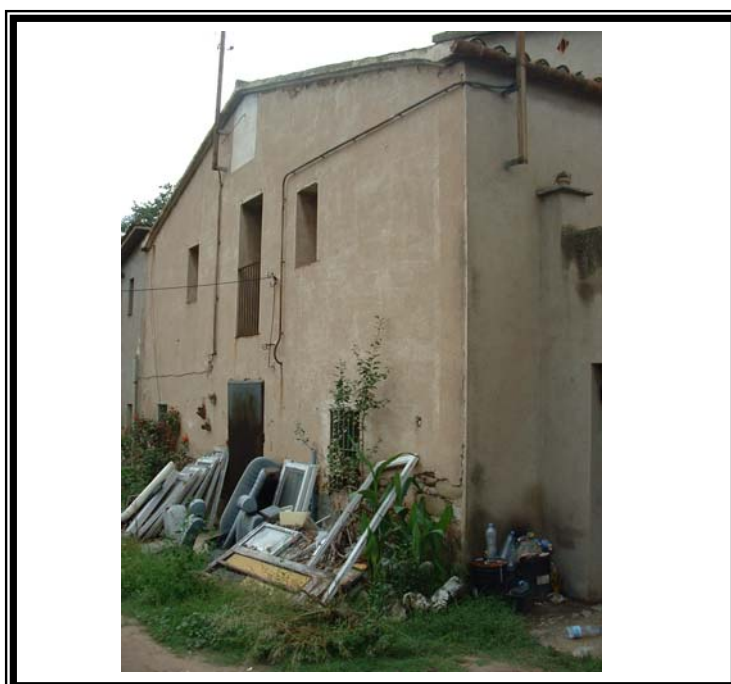
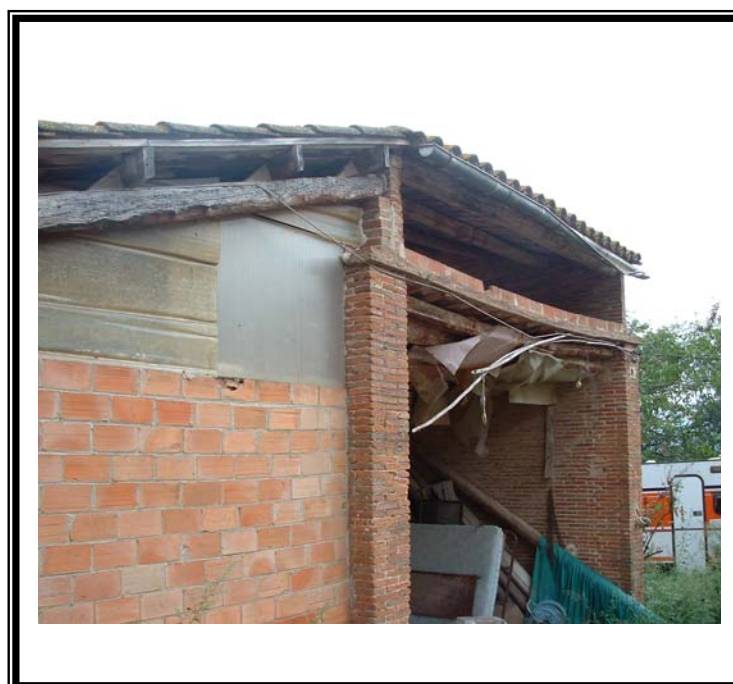
- Ocupació en planta(m²): masia antiga 50m² + 190m² nous habitatges + 77m² cobert
- Edificacions annexes: 1 cobert antic (77m²) al davant de la façana de la masia que està en estat ruïnós i que presenta problemes greus de conservació(A2)

- Estat general: Regular
- Anys de reformes: L'ampliació de la masia no es va produir fins al segle XX, cap al darrera i ambdós costats i amb un estil que fugia del propi de la masia.
- Problemes estructurals: No s'ha pogut accedir a l'interior
- Subministrament d'aigua: Pou
- Tractament d'aigua: Fossa sèptica
- Risc d'incendi: Baix
- Xarxa elèctrica: Sí
- Risc d'inundació: Baix

- Elements interiors: No s'ha vist interior
- Elements exteriors: Pou i fossa sèptica amb volta de totxo
- Caldria un arrenjament profund de tot l'entorn especialment el sanejament dels coberts en precari que hi ha a l'entorn. Caldria arrenjar el camí d'accés i garantir que en cas de reforma s'estudiés la possibilitat d'implantar energies renovables o criteris d'estalvi energètic
