NOM Ca l'Arcís/ Ca l'Ermità		CODI 40	
Nucli o indret:	Serrat de l'Ocata		
Coordenades UTMx	437223	Coordenades UTMy	4616837
	Polígon: 1		
	Parcel·la: 17		
Qualificació del sòl	10c		
Protecció actual	Cap

## 1.- DESCRIPCIÓ DE LA MASIA O CASA RURAL:

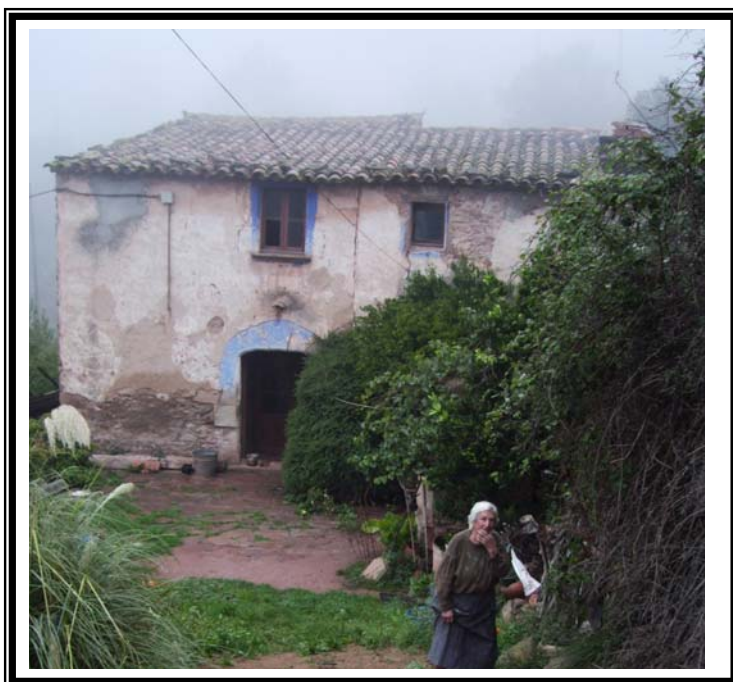
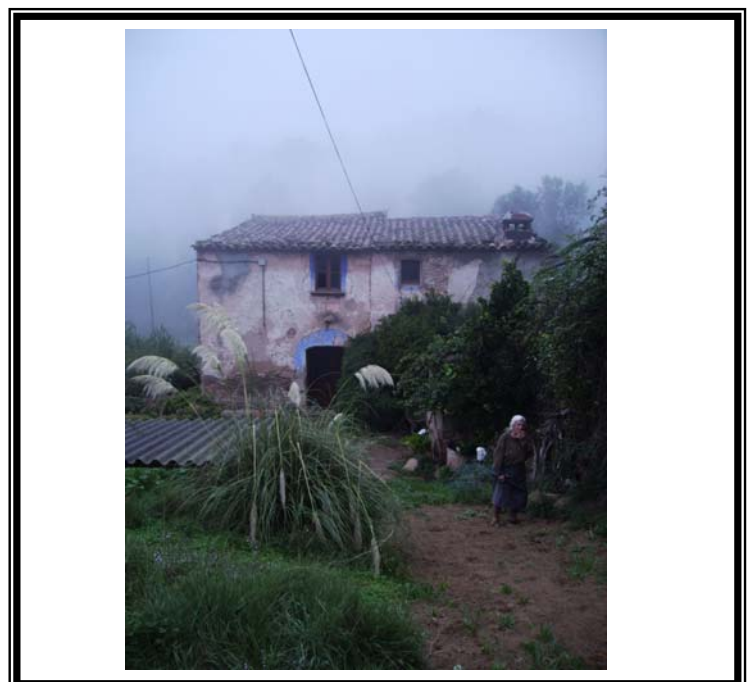
- Descripció general: Masia de tipologia 1 segons Danés, és a dir, amb una teulada de dues vessants paral·leles a façana. D'altra banda, té adosada la masia de Ca l'Ermità a la part nord. Aquesta que és també d'una vessant i amb façana cap a sud. Actualment, la façana de ca l'Arcís està orientada a sud-est, per qüestions d'espai del terreny. No es troba referència de l'any de construcció però, de ben segur, com la resta de masies de l'entorn va ser reformada importantment al segle XVII però la masia es possiblement del s.XIV-XV. Actualment primera residència. De 2 plantes. Façana i murs de pedra de la zona amb rejunt de calç i cantoneres de pedra de majors dimensions i amb alguna pedra treballada. La façana està arreballada amb calç amb alguna zona on s'aprecia la pedra. Té 4 finestres i 1 porta amb brancals de pedra sorrenca tots ells pintats de blau a mode tradicional per espantar les bruixes i els mals esperits. Les parets interiors són fetes amb pedra i calç. Sostres d'embigat de fusta, cairons i rajols. Teulada amb biga de fusta i aïllament de canya sota teula catalana.

- Estat general: Regular
- Anys de reformes: Segurament al s.XVII a la casa de ca l'Arcís se li va adosar la de Ca l'Ermità, tot i que faltaria confirmació. Recentment s'han fet petites reformes.
- Problemes estructurals: Són evidents ja que el manteniment de la casa ha sigut mínim durant molts anys.
- Subministrament d'aigua: Cisterna Pou
- Tractament d'aigua: Pou mort
- Risc d'incendi: Mig
- Xarxa elèctrica: SI
- Risc d'inundació: Baix
