NOM Can Calçes		CODI 49	
Nucli o indret:	Serrat de l'Ocata		
Coordenades UTMx	437085	Coordenades UTMy	4616928
	Polígon: 1		
	Parcel·la: 4		
Qualificació del sòl	10c		
Protecció actual	Cap

## 1.- DESCRIPCIÓ DE LA MASIA O CASA RURAL:

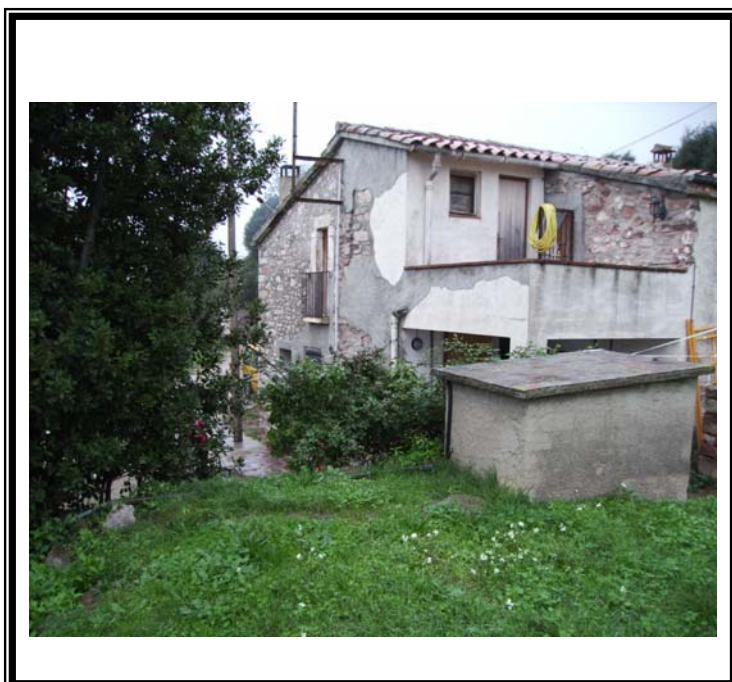
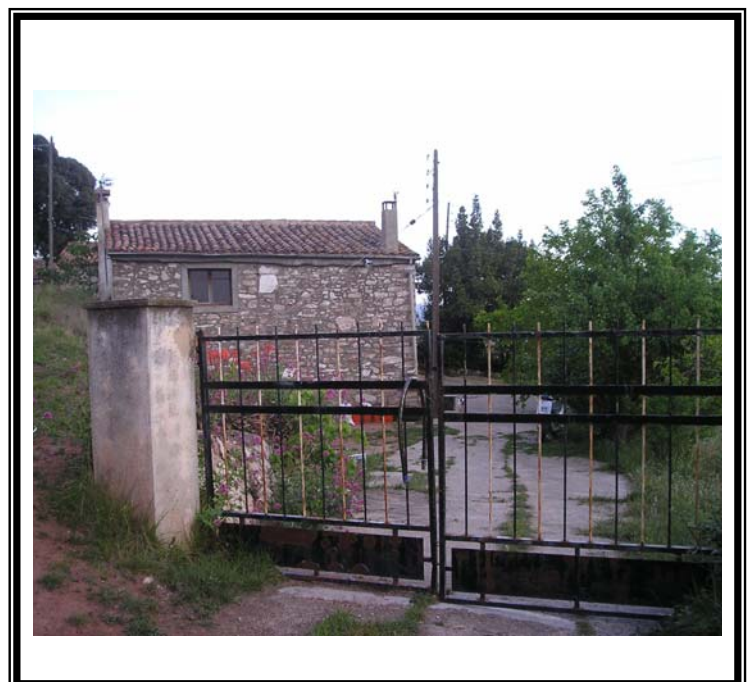
- Descripció general: Masia de tipologia 2 segons Danés, és a dir, amb una teulada de dues vessants perpendiculars a façana. No es troba referència de l'any de construcció ja que ha estat molt reformada, segurament la masia és posterior, s.XV o s.XIV. Actualment, primera residència. De 2 plantes. Façana i mur de pedra de la zona amb rejuntament de ciment i cantoneres de pedra de majors dimensions i amb alguna pedra treballada. Actualment la façana està arrebossada. 4 finestres i 1 porta amb els elements tapats per l'arrebossat. No s'ha pogut accedir a l'interior però segurament segueix l'estructura típica de la zona amb sostres d'embigat de fusta i canya amorterada. Teulada amb embigat de fusta, canya i teula catalana a la part superior. S'aprecien unes reformes importants a lateral dret de la casa per confeccionar un petit terrat.

- Estat general: Bo
- Anys de reformes: S'aprecien reformes dels anys 70. Posteriorment, poden ser possibles reformes successives fins a les importants del s.XVII
- Problemes estructurals: No s'ha pogut accedir a l'interior
- Subministrament d'aigua: Xarxa
- Tractament d'aigua: Pou mort
- Risc d'incendi: Mig
- Xarxa elèctrica: si
- Risc d'inundació: Baix

- Elements interiors: no s'ha pogut accedir
- Elements exteriors: Els murs de pedra de la zona
- En cas de reforma caldria plantejar la possibilitat d'establir energies renovables a la instal·lació. Caldria plantejar la possibilitat d'implantar o millorar la instal·lació d'aigua del poble a totes les masies de l'espai.
