NOM Can Careta		CODI 220	
Nucli o indret:	Pinar i Portús		
Coordenades UTMx	436335	Coordenades UTM _y	4613465
	Polígon: 5		
	Parcel·la: 74		
Qualificació del sòl	10c		
Protecció actual	Cap

1.- DESCRIPCIÓ DE LA MASIA O CASA RURAL:

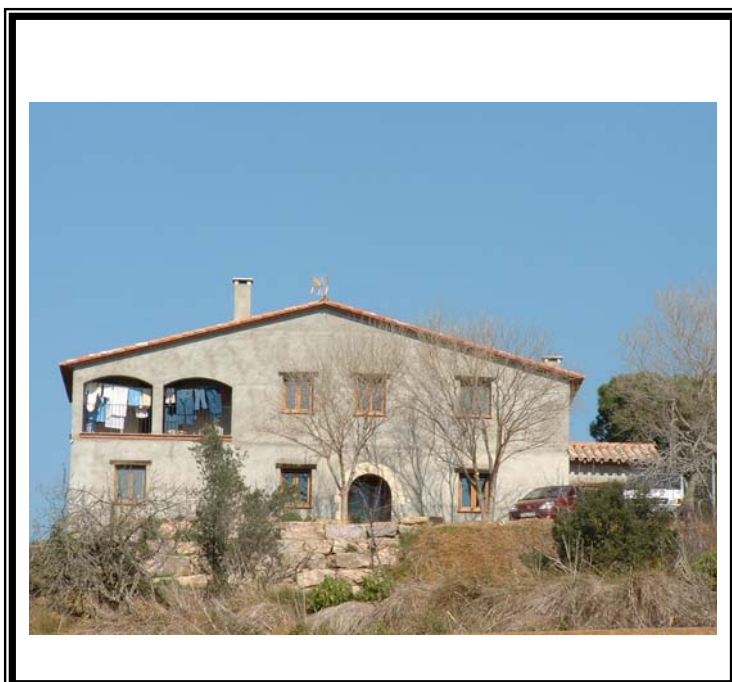
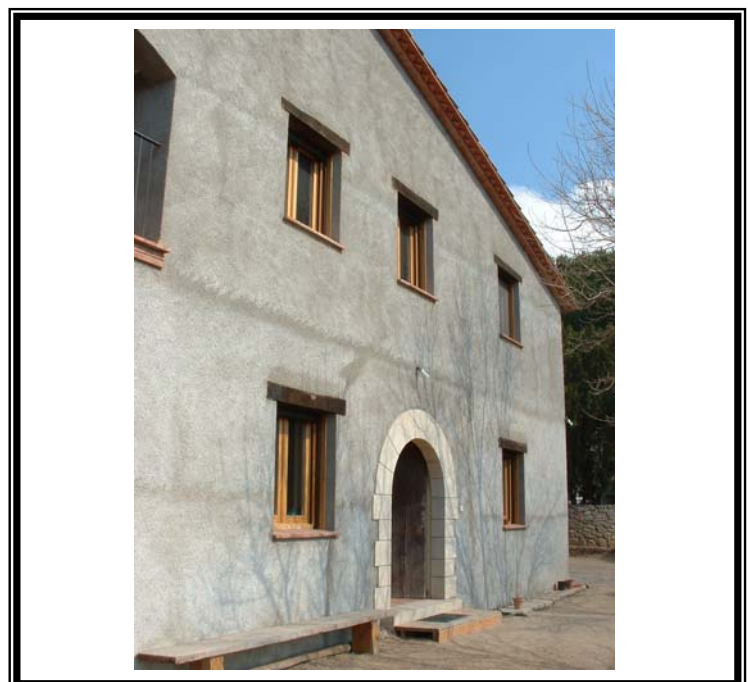
- Descripció general: Masia de tipologia 2 segons Danés, és a dir, amb una teulada de dues vessants, perpendiculars a façana. No es troba referència a l'edificació, però de ben segur per la seva estructura data dels segles XVI-XVII. El revestiment de la façana és arremolinat i els materials d'aquesta són bàsicament pedra de riera de la zona. Es troben 5 finestres a la façana acabades amb l'arrebossat de la façana. Destaca una galeria lateral de 2 arcs amb una porta d'accés. Existeix un portal dobllat modern. L'interior de l'edificació, els sostres i la teulada són reformats amb materials moderns.
- Ocupació en planta (m²): masia 125m²
- Edificacions annexes: Cap
- Arbrat: 3 figueres de grans dimensions

- Estat general: Molt bo
- Anys de reformes: Reforma recent realitzada els darrers 5 anys. No es poden determinar anteriors reformes.
- Problemes estructurals: Cap
- Subministrament d'aigua: Xarxa
- Tractament d'aigua: Fossa sèptica
- Risc d'incendi: SI
- Xarxa elèctrica: SI
- Risc d'inundació: No

La masia està situada en lloc privilegiat i estratègic dins l'espai de Pinar i Portús. La seva orientació és perfectament al sud i com a valor arquitectònic més destacar cal remarcar la galeria lateral de 2 ulls.

- Elements interiors: No es detecten
- Elements exteriors: No es detecten
- Caldria plantejar-se la possibilitat d'integrar les energies renovables a la construcció. Seria interessant potenciar la possibilitat de millorar els accesos a la masia, especialment pel que fa al gir i aparcament de vehicles.
