NOM Can Plandolit		CODI 178	
Nucli o indret:	Can Plantada		
Coordenades UTMx	437830	Coordenades UTMy	4611274
	Polígon: 3		
	Parcel·la: 108		
Qualificació del sòl	10a		
Protecció actual	Cap

1.- DESCRIPCIÓ DE LA MASIA O CASA RURAL:

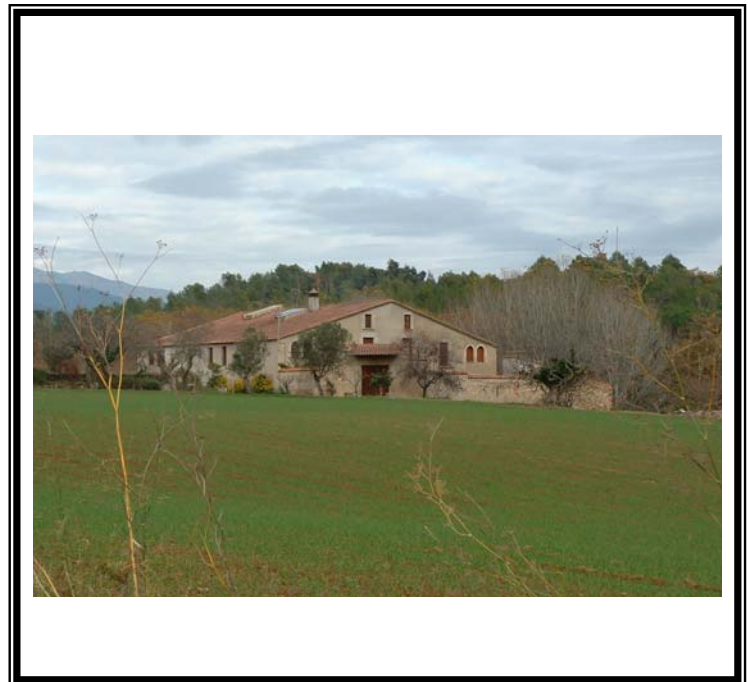
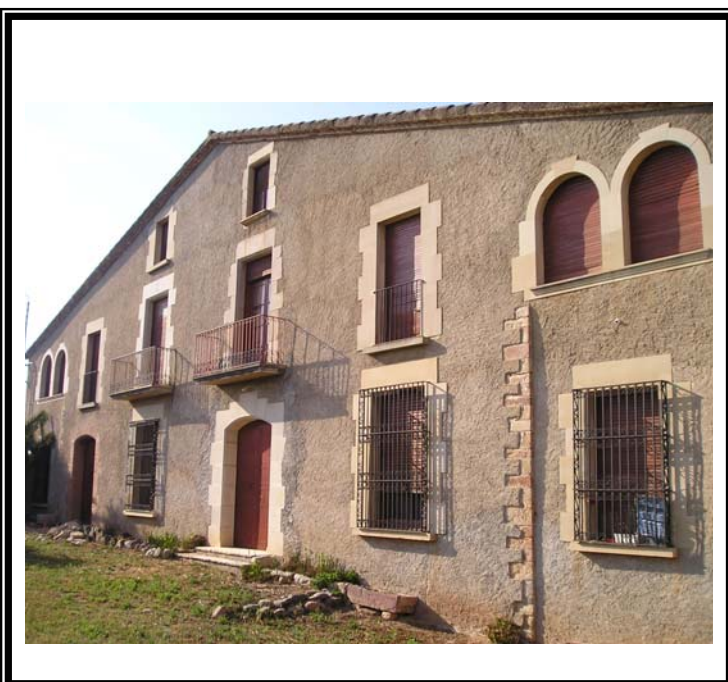
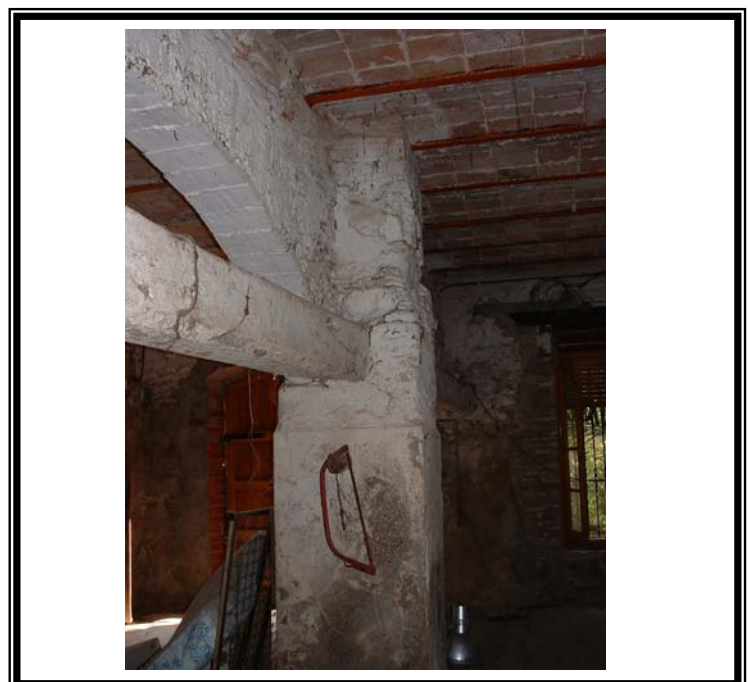
- Descripció general: Casa pairal amb teulada a dues vessants tipus 2 segons Danés, amb un gran frontó a la façana principal i en l'oposada. Masia de gran valor històric-arquitectònic que data dels s. XII-XIII amb una estructura de 2 pisos més golfes. El revestiment de la seva façana és arrebossat arremolinat amb murs de pedra i cantoneres treballades. Com a elements singulars a la façana trobem les cantoneres de pedra treballada i un pica aigua. A més a més trobem un total de 14 finestres amb empits i brancals de pedra i 2 portes, una amb portal dobellat i l'altre amb brancals de totxo i travesser de fusta. En l'interior trobem parets de pedra i sostres amb embigats de fusta amb llates. Al primer pis, les dues ales disposen de volta catalana feta amb totxo. La teulada és embigada amb cairons, rajols i teules. Cal remarcar l'impressionant barri que tanca la façana i que data de l'any 1700.

- Estat general: Regular
- Anys de reformes: Del nucli inicial del segle XII-XIII se'n conserva una part reduïda. Al segle XVII és quan es realitza la major ampliació que posteriorment es va consolidant fins al

segle al 1866 que es realitza una altra actuació. Cal remarcar que a l'any 1966 es fa una altra actuació per reformar i consolidar la façana i alguna part interior per dotar la masia de l'aparença actual.

- Problemes estructurals: No són evidents
- Subministrament d'aigua: Pou
- Tractament d'aigua: Claveguera
- Risc d'incendi: Baix
- Xarxa elèctrica: Sí
- Risc d'inundació: Baix
